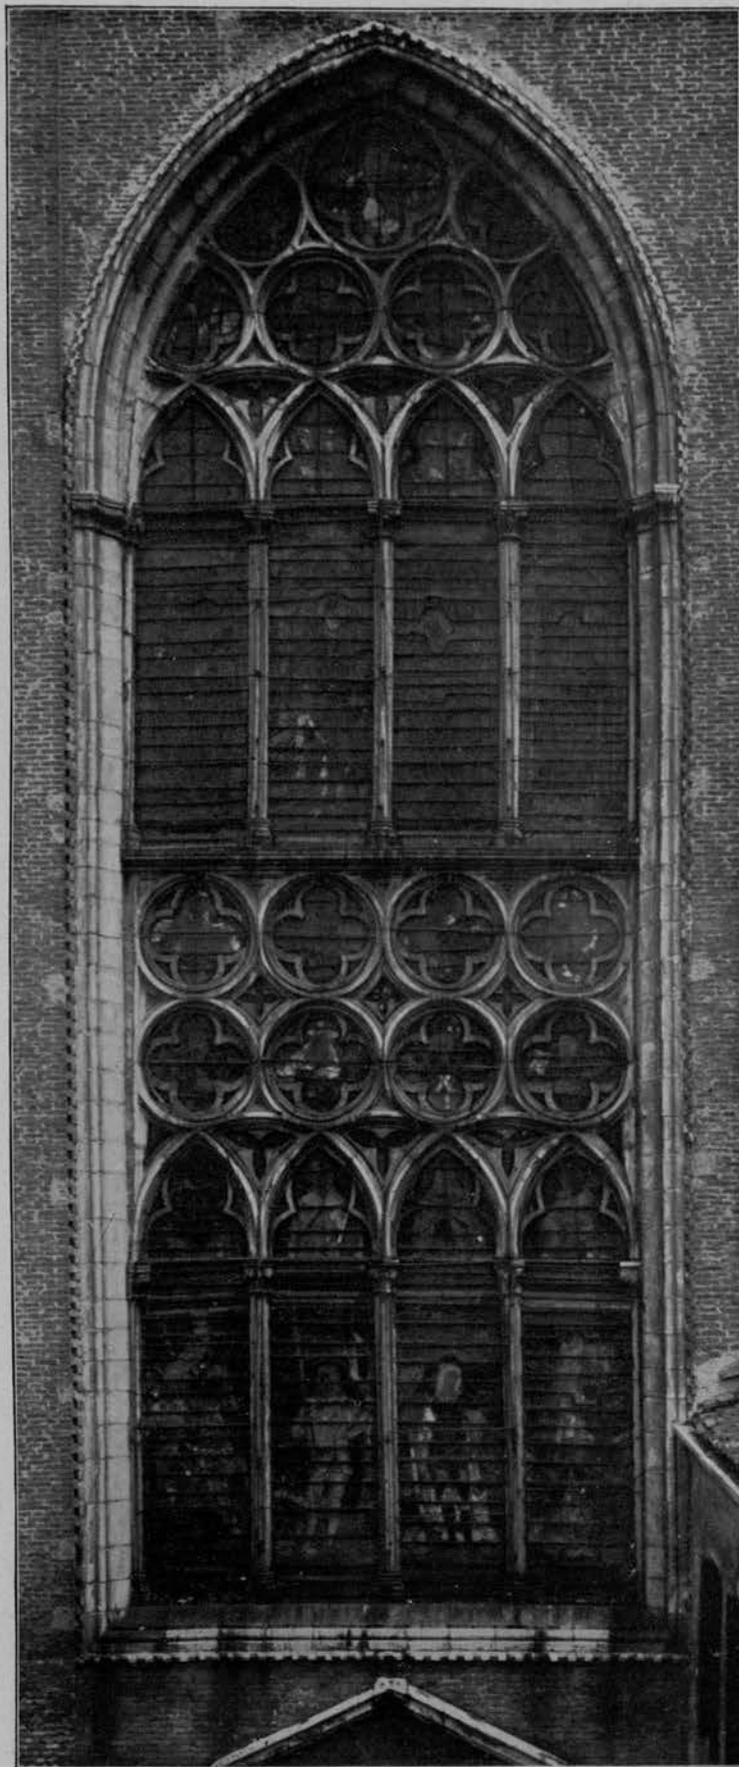
Fig. 34 - Finestrone visto dall'esterno dopo il restauro.
