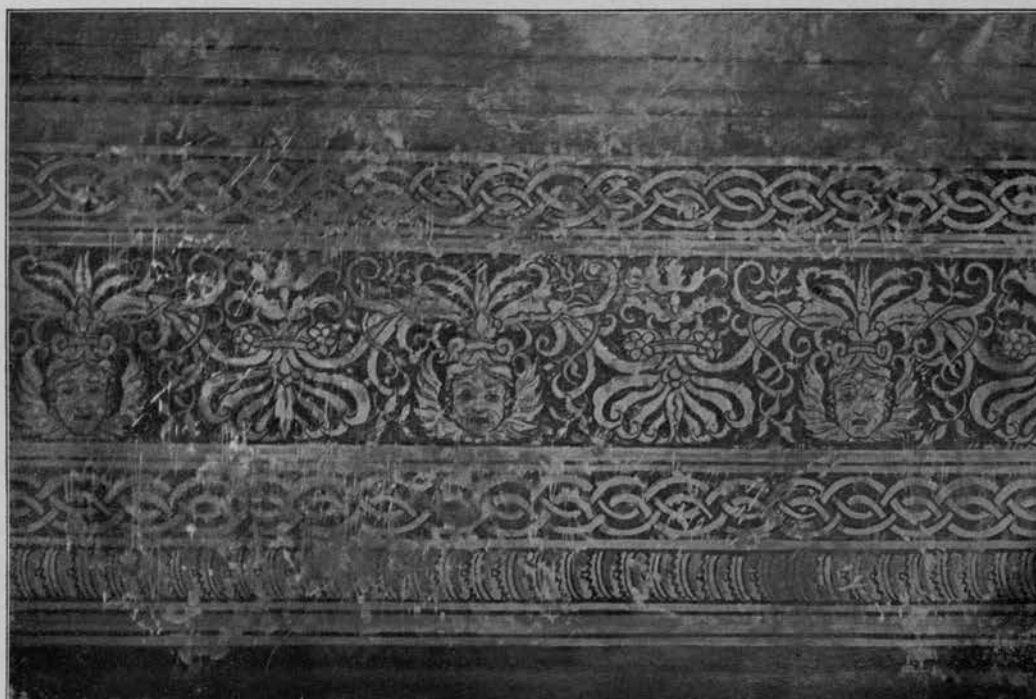
Fig. 67 - Fregio a fresco trovato in sacristia.

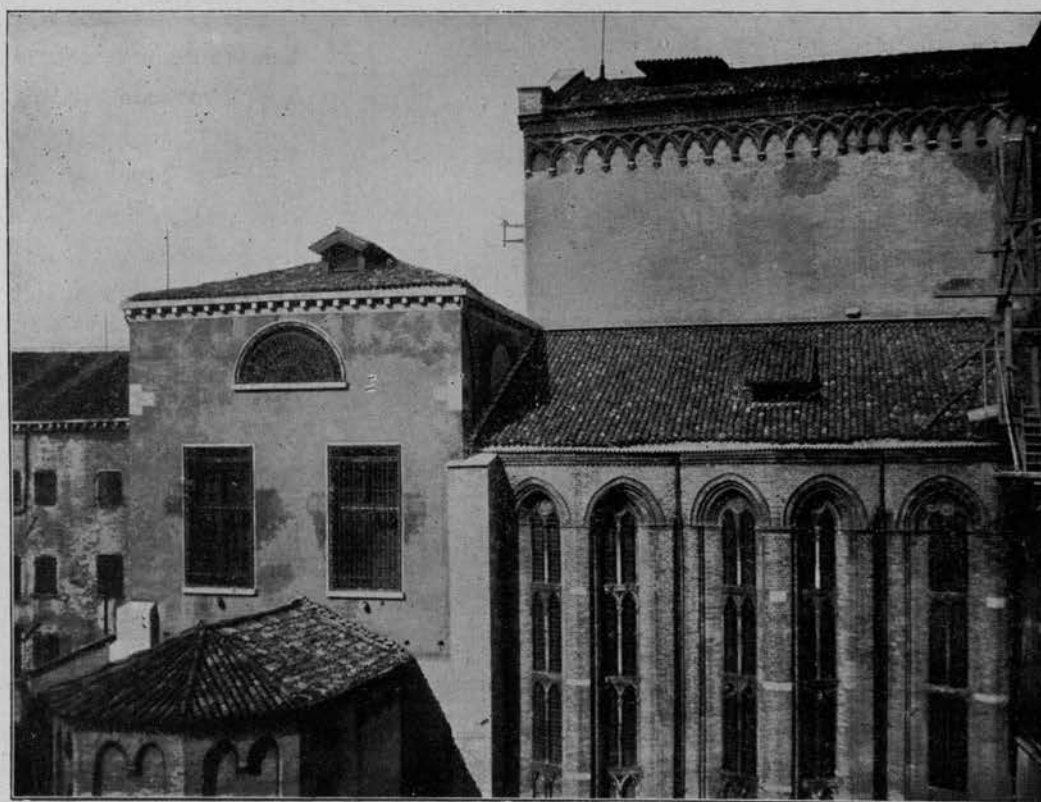
Fig. 68 - Absidule a sinistra e sacristia dopo il restauro.
