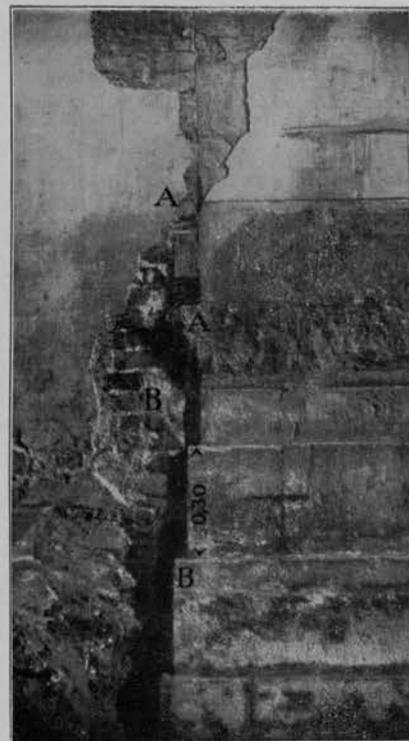
e che l'abbassamento del campanile era di 30 centimetri in confronto del muro ad esso aderente della cappella Emiliani, detta anche di S. Pietro, costruita nell'anno 1400 (fig. 55). Ciò corrisponde a 6 centimetri per secolo, modulo che corrisponde al cedimento della soglia della finestra costruita dall'ing. Perosini del Genio civile nel 1869 nel muro della cappella Emiliani aderente al campanile che è di cent. 2,5.

Il campanile oltrechè abbassarsi s'era alquanto inclinato verso l'esterno, forse anche perchè sollecitato contemporaneamente dalle spinte delle vòlte della chiesa e l'inclinazione era di 76,5 cm. su m. 42.50 di altezza. Il pensiero direttivo fu quindi di rinforzare dapprima le fondazioni verso l'esterno dove maggiormente manifestavasi la pressione. Fu pertanto predisposto che le fondazioni venissero fatte a piccoli tratti lasciando robuste immorsature, così che un tratto potesse poi col l'altro collegarsi fortemente. Fu perciò fatta una prima presa, la quale servì molto per guida e per studio.

Fig. 55 - Chiesa dei Frari. Stacco fra il campanile ed il muro della navata.

Tenendo perciò calcolo della vena d'acqua dolce e delle qualità del terreno, venne determinata la lunghezza dei pali da infingersi che risultò di m. 3.50. Si adoperarono pali di larice di recente abbattimento conficcati a cominciare dall'esterno, onde produrre il costipamento del terreno verso le fondazioni esistenti.

Venne riconosciuta la necessità di praticare degli incavi nel rivo della fondazione, non reputando sufficienti le discontinuità dei massi a garantire le aderenze della nuova opera di robustamento alla vecchia muratura.
