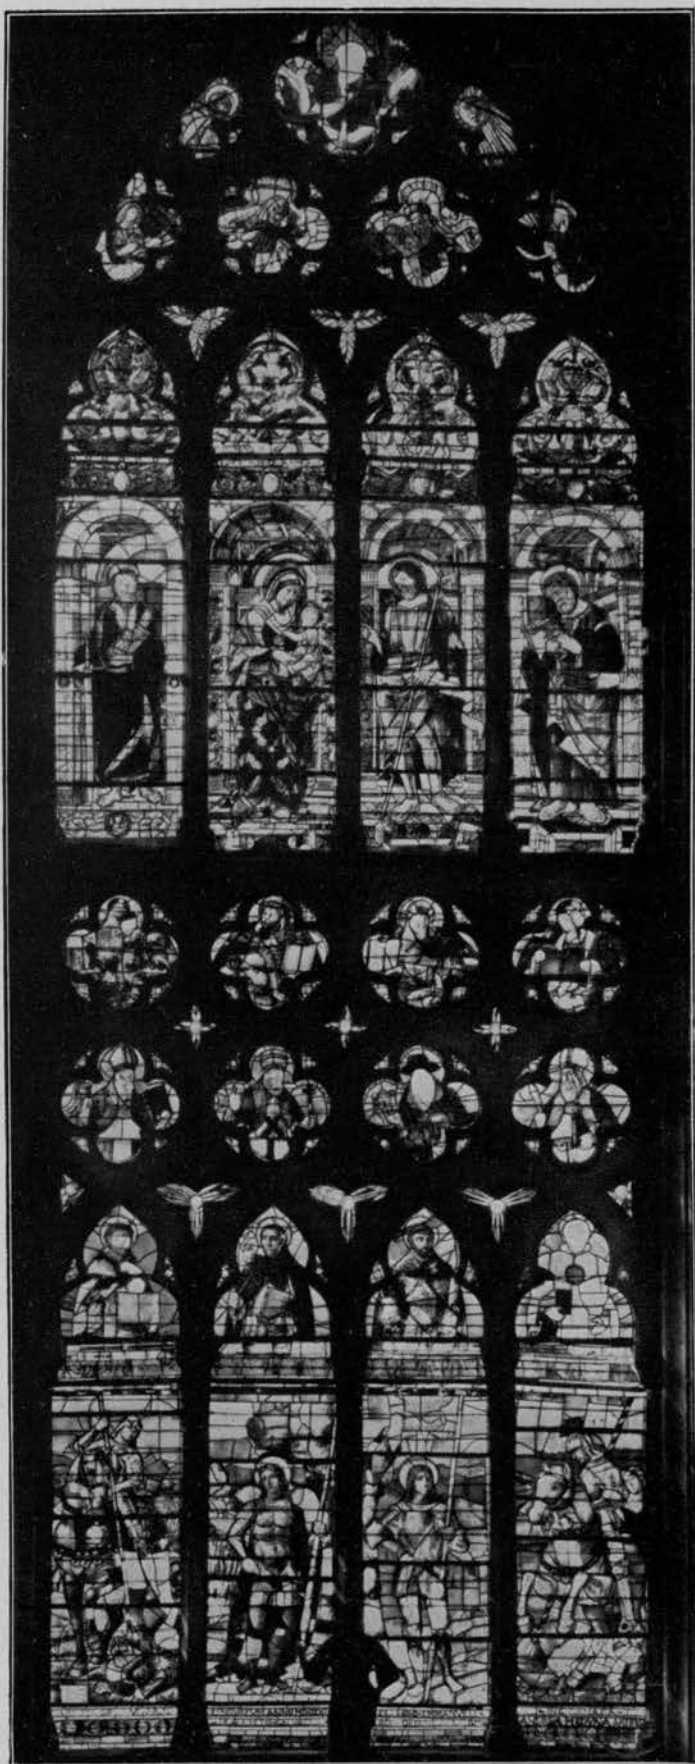
Fig. 33 - Finestrone prima del restauro.
