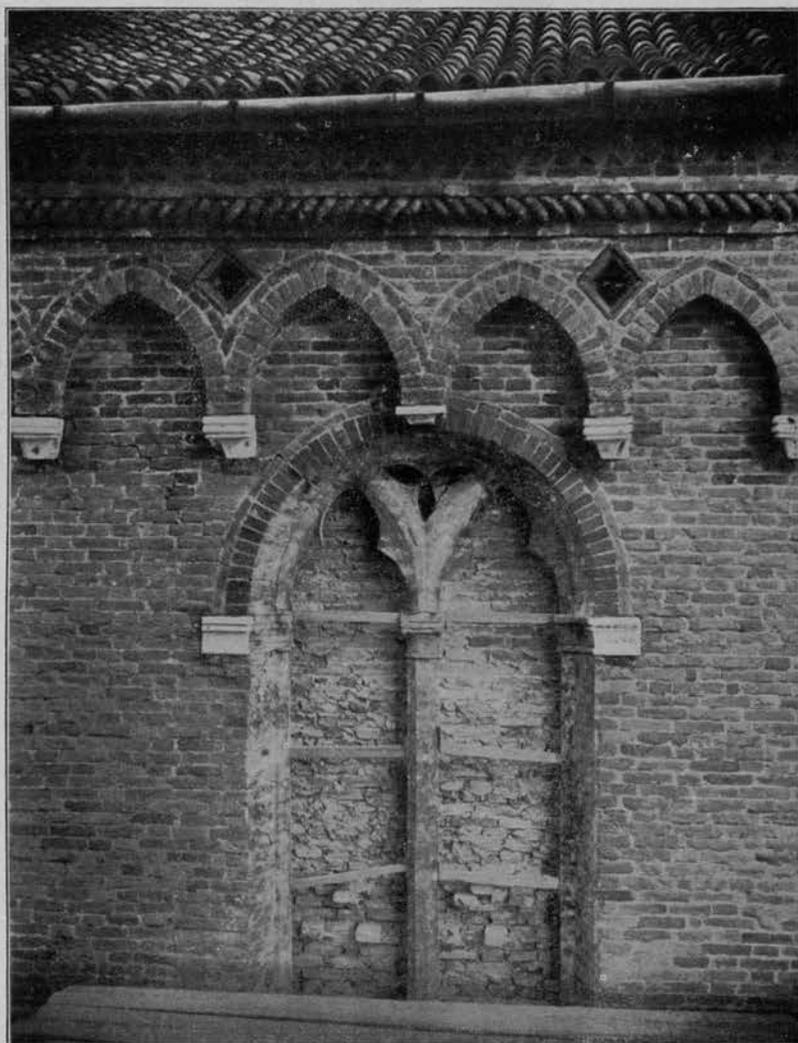
Fig. 60 - L'antica finestra trovata murata presso il campanile.
