I. CASTELLANIA DI MIRABELLO.

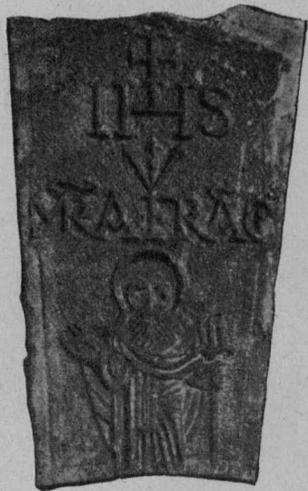
FIG. 198 — * FURNI KASTÉLI.
CHIAVE D'ARCO FIGURATA. (740).

* **Furni Kastéli.** — Di una casa del villaggio faceva parte la chiave d'arco, murata ora presso i Ss. Apostoli, ove sono scolpiti i monogrammi di Gesù, di Maria e di S. Francesco e la rozza figura di un santo (Biagio?).
