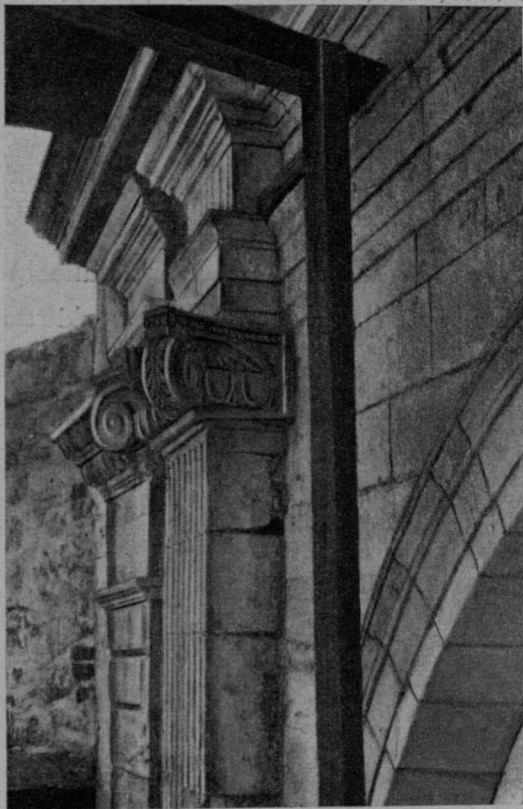
FIG. 24 — CANDIA — CAPITELLO DI COLONNA E D'ANGOLO, E CORNICIONE AL PIANO SUPERIORE NEL LATO NORD DELLA LOGGIA. (123).

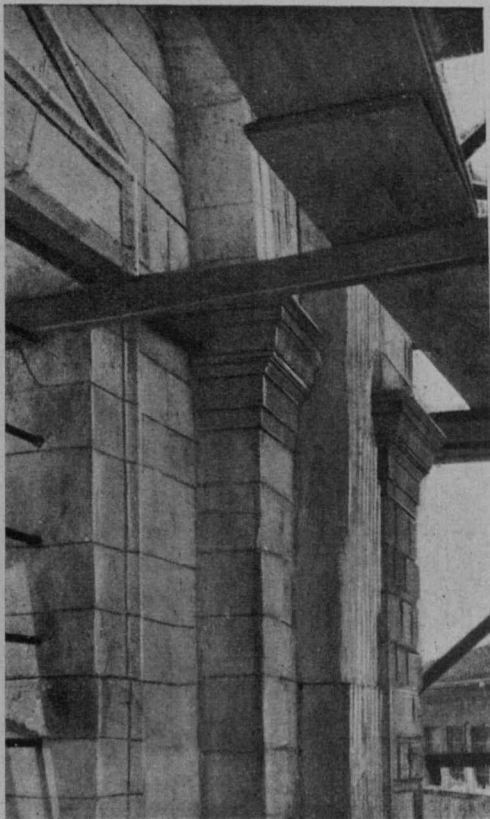
FIG. 25 — CANDIA — CAPITELLI DI LESENE AL PIANO SUPERIORE NEL LATO NORD DELLA LOGGIA. (125).
