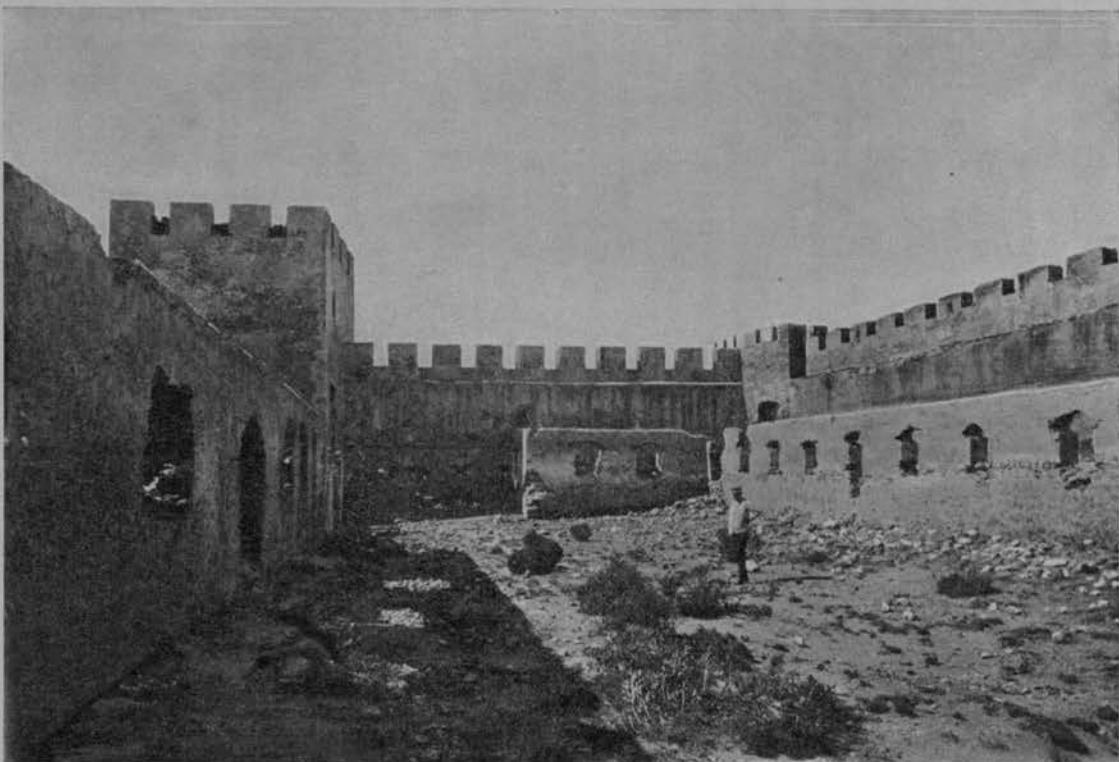
FIG. 148 — CASTELFRANCO: INTERNO DELLA ROCCA, VISTO DA EST. (540).

Degli edifizi interni restano i muri con molti squarci e senza coperto: ma, come notammo, sarebbero opera turca. In mezzo al cortile si dice fosse un pozzo.
