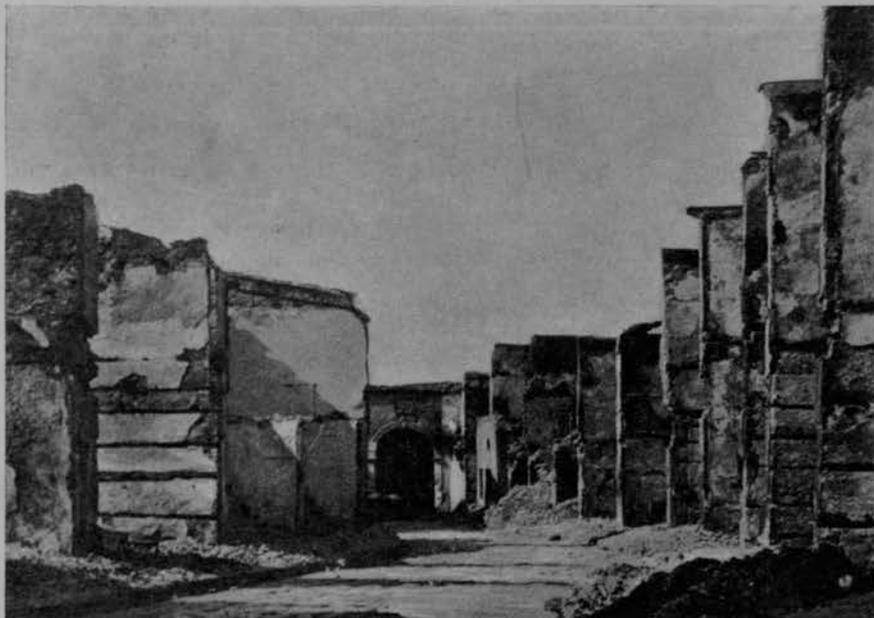
FIG. 66 — CANDIA — PORTA DEL MOLO, ORA DISTRUTTA, VISTA DALL'INTERNO. (16).

essa pure radicali trasformazioni per opera dei Turchi. Era semplicissima, ad avvolto, senza ornato di sorte <sup>(1)</sup>.

Finalmente, fra mezzo a case moderne rovinate, la muraglia, lievemente scarpata, scende tortuosamente ad angoli fino al porto, ove, all'imboccatura del molo maggiore, aprivasi la porta del Molo.

Questa fu distrutta dalle truppe inglesi nell'ultima rivoluzione. Ma, a quanto ci fu assicurato, doveva, come la maggior parte delle vicine mura, aver sofferto
