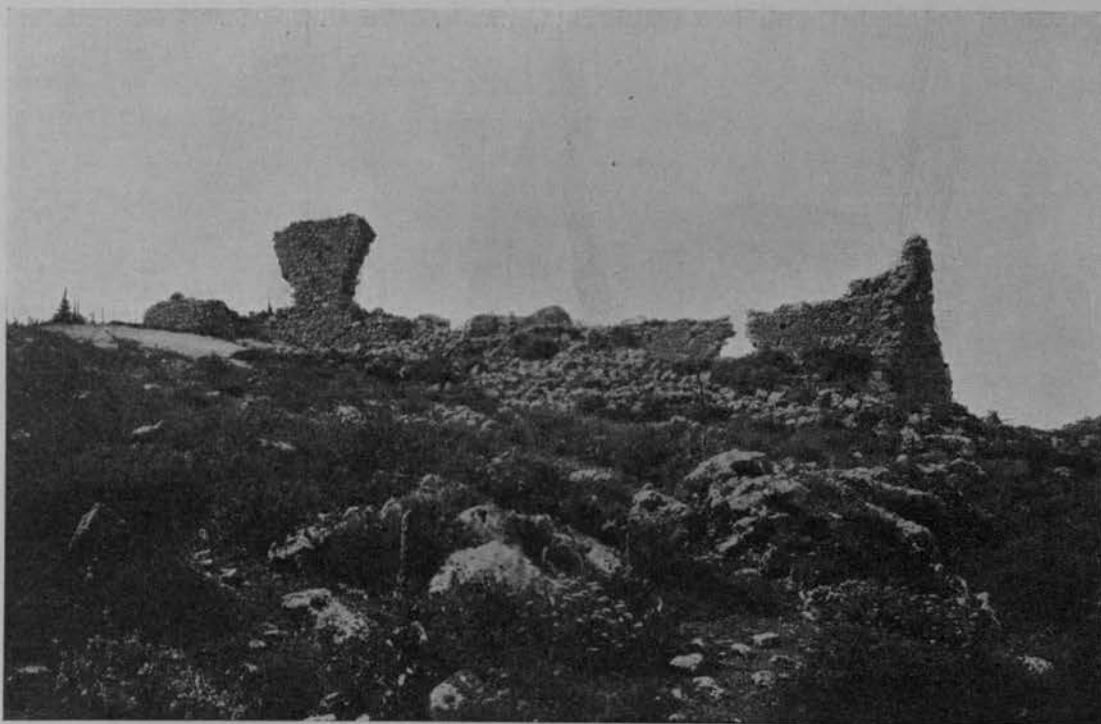
FIG. 171 — \* MÈLISA (BONIFACIO): GLI EDIFICI IN K. (861).

Internamente, accosto ai lati ovest e sud, sono allineati dei locali di due diverse larghezze (F, G): i loro muri sono pressochè rovinati del tutto, le pareti divisorie fra l'uno e l'altro o scomparse o nascoste fra i ruderi incomposti. Al lato est si collega invece la chiesa (H) della Madonna delle api (Παναγία ἡ Μελιτσηνή) <sup>(2)</sup>, già affrescata, in rovina anch'essa, con parecchie tombe al di fuori. Ancora col lato di levante si connette per mezzo di due muri, il più meridionale dei quali è appena a fior di terra, il palazzo (K), i cui muri conservano in parte ancora
