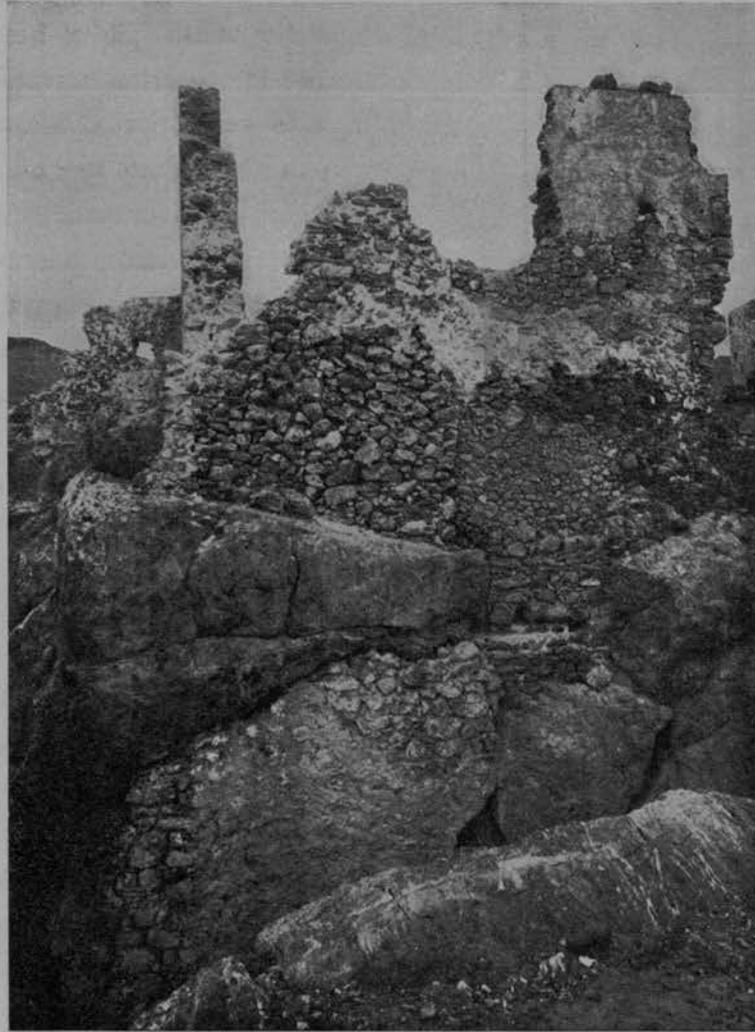
FIG. 152 — SFACHIA: MURO MERIDIONALE DELLA ROCCA. (533).

fortificazione, sia perchè le mura stesse veneziane — come a Selino ed a Castelfranco — sono costruite con materiale molto misero — a piccoli ed irregolari sassi malamente connessi e tenuti insieme —, assai simile al modo di fabbricare dei Turchi, sia perchè costoro largamente modificarono anche la parte
