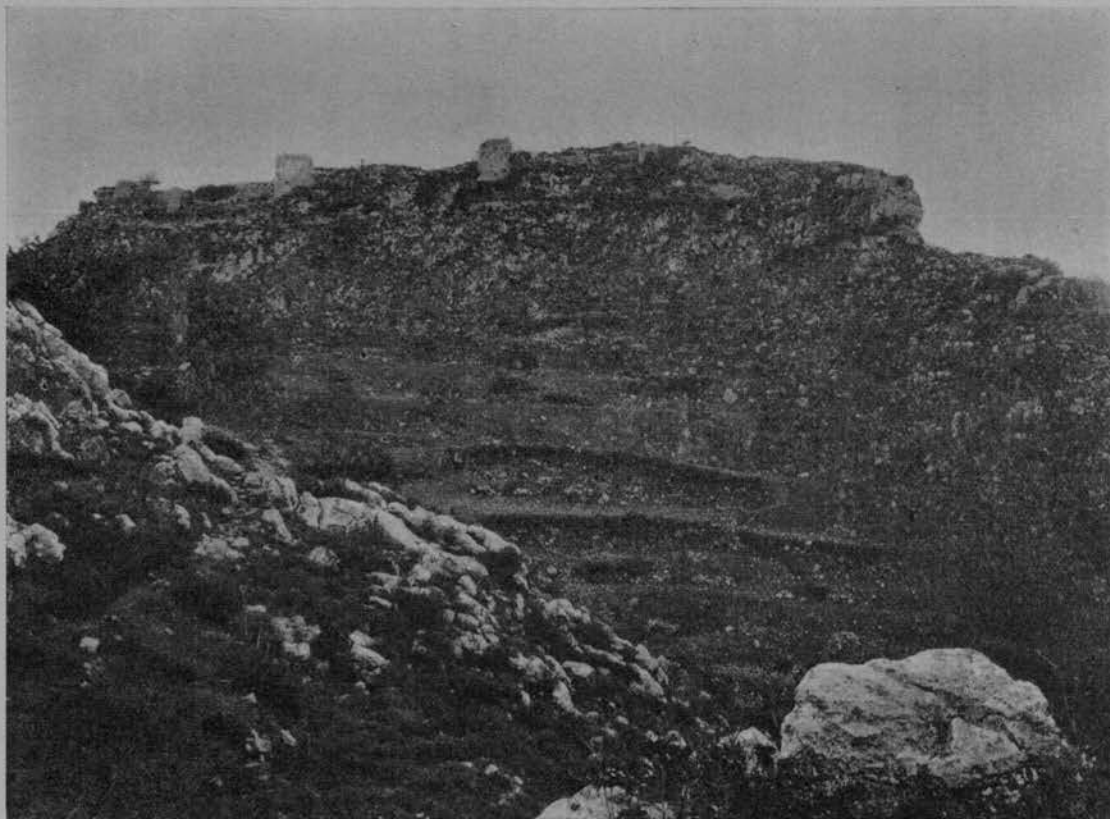
FIG. 157 — BONRIPARO (RETIMO): IL COLLE VISTO DA NORD. (556).

Inferiormente è una prima cinta esterna (A) da un lato all'altro del colle (per lo più rovinata verso l'interno e visibile quindi soltanto da sotto), che si protende con piccolo sperone là ove passa il sentiero d'accesso.
