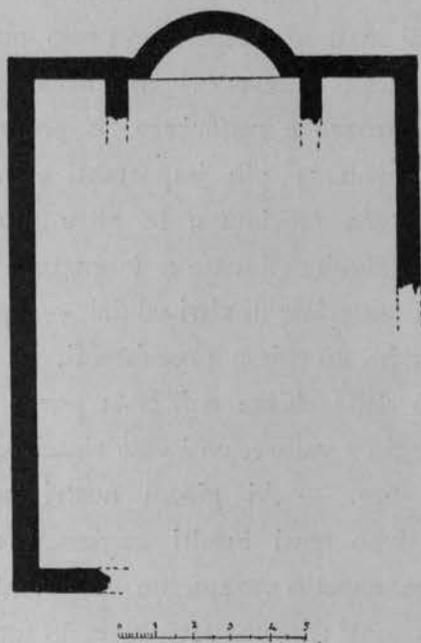
FIG. 117 — PIANTE DELLA CHIESA DI S. VENERANDA A \* KIJRAKOSËLJA (BICORNA).

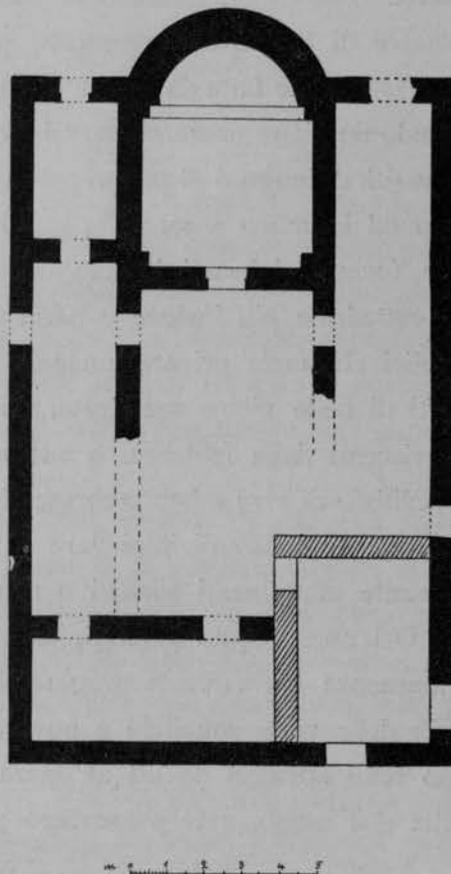
FIG. 118 — PIANTE DELLA CHIESA DI S. MARIA AD \* AGHIA RUMËLI (SFACHIA).
