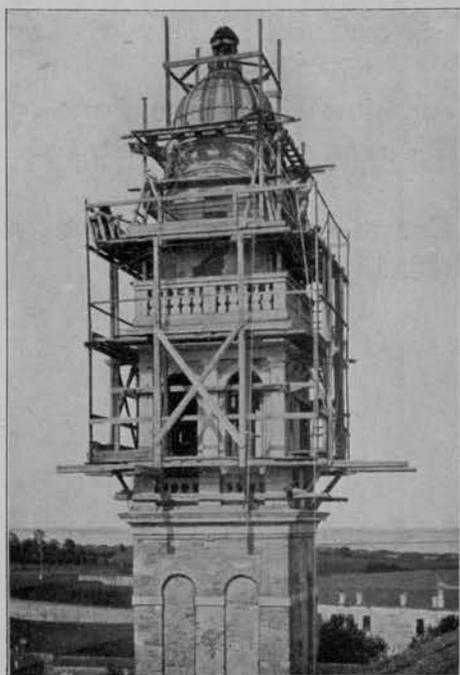
Fig. 90 - Armatura per il restauro.

Il 9 giugno 1905 un altro fulmine avendo colpito il campanile (fig. 89), l'Ufficio ha compilato una perizia di L. 4646.84, sulla quale il Municipio ha contribuito, pagando i lavori di presidio di L. 1206.85 (fig. 90).

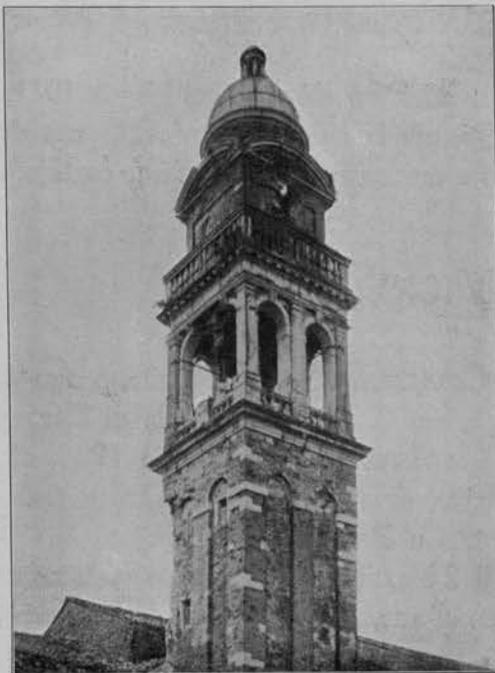
Fig. 89 - Campanile di S. Nicoletto di Lido. Dopo il fulmine.

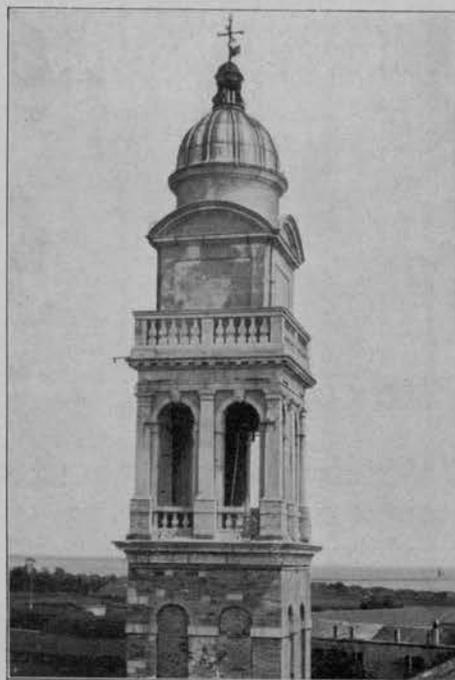
Fig. 91 - Dopo il restauro.

Una seconda perizia di L. 3320.25, per restauro alla parte superiore, che, più che all'ossatura,

riferivasi alla parte decorativa, venne pure esaurita. Sulla seconda perizia contribuì a metà col Ministero il Municipio, e l'Economato concorse con L. 500 (fig. 91).
