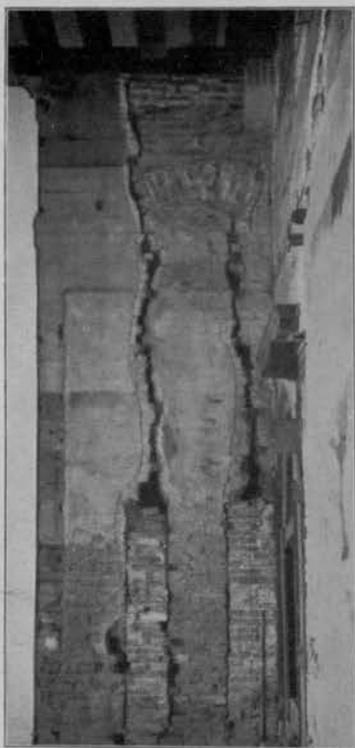
Così si rifece, oltre il muro detto del trono della Sala del Maggior Consiglio, anche quello tra le Sale della Quarantia Civil Nuova, e dello Scrutinio, sul quale furono trovate gravi lesioni e travi in parte ancora carbonizzate per l'incendio del 1577 (fig. 5, 6, 10, 11). Anche in questo muro, come in quello del Maggior Consiglio furono rifatti gli archi di scarico sopra le porte. Inoltre furono posti due ordini di tiranti in modo da collegare la facciata verso piazzetta con quella verso il cortile, disfacendo l'armadio che chiudeva quella specie d'alcova, ch'era nella Sala della Quarantia civil nuova, nel quale trovavasi quel frammento di cuoio dorato, ch'è il solo che resti di quell'infinità di *cuori d'oro* che secondo i documenti dovevano ornare le pareti del Palazzo Ducale, e che deve essere rimesso al suo posto, sul muro cioè della stessa sala

Fig. 5 - Muro che divide la Sala dello Scrutinio della Quarantia civil nuova.

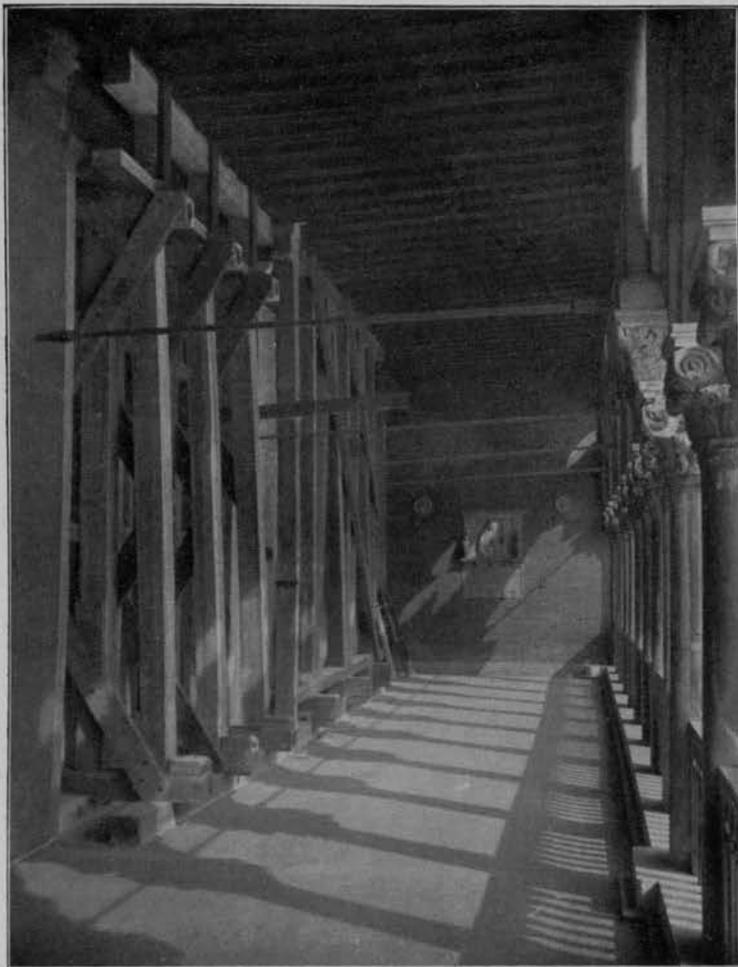
Fig. 4 - Lavori di presidio nella Loggia esterna.
