CHIESA SUCCURSALE S. NICOLÒ DEI MENDICOLI.

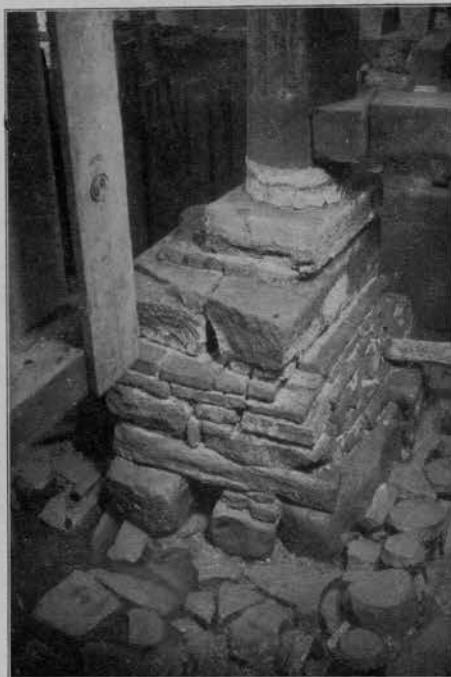
Fig. 80 - Fondazione delle colonne come furono trovate.

Messo allo studio il progetto generale di restauro ed approvato, si iniziarono i lavori soltanto nel Giugno del 1910, esaurendo una prima perizia di L. 23243.50 alla quale fece seguito un supplemento di perizia di L. 11511.72 per quantitativi in più di lavori eseguiti. Com'è naturale, i primi lavori eseguiti fra tutti quelli preventivati nel progetto generale, furono il rinforzo ed il parziale rinnovamento delle fondazioni e

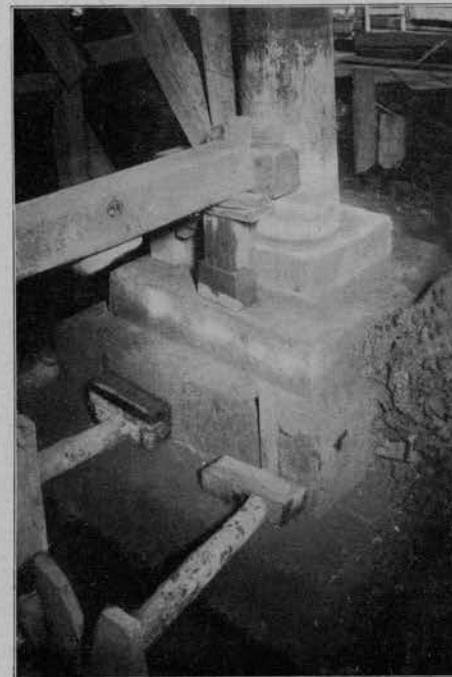
Fig. 81 - Fondazione delle colonne dopo il restauro.

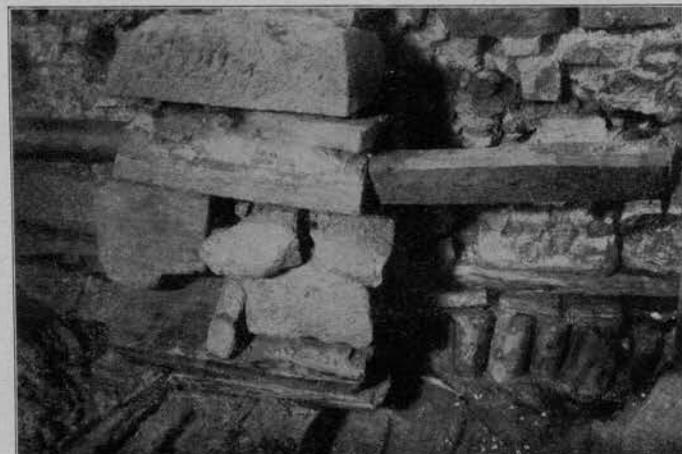
Fig. 82 - Zatterone rinvenuto sotto le fondazioni.
