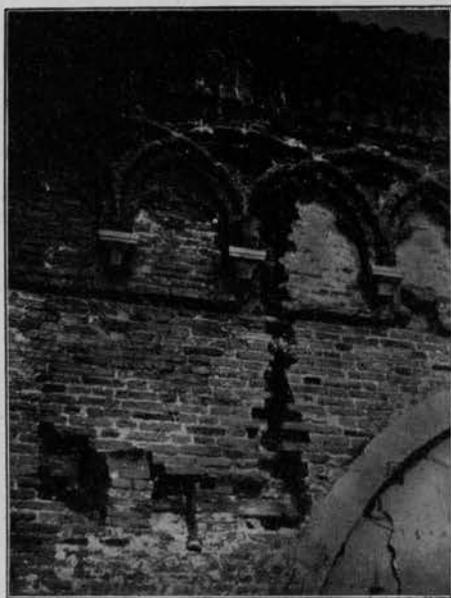
Fig. 63 - Fenditure sulla muratura del transetto verso S. Rocco.

Contemporaneamente alla ricostruzione delle finestre (fig. 62 e 63) ed al risanamento dei muri sottostanti, venne trovato che sotto ripetuti strati di scialbo esisteva un'antica decorazione (fig. 59).

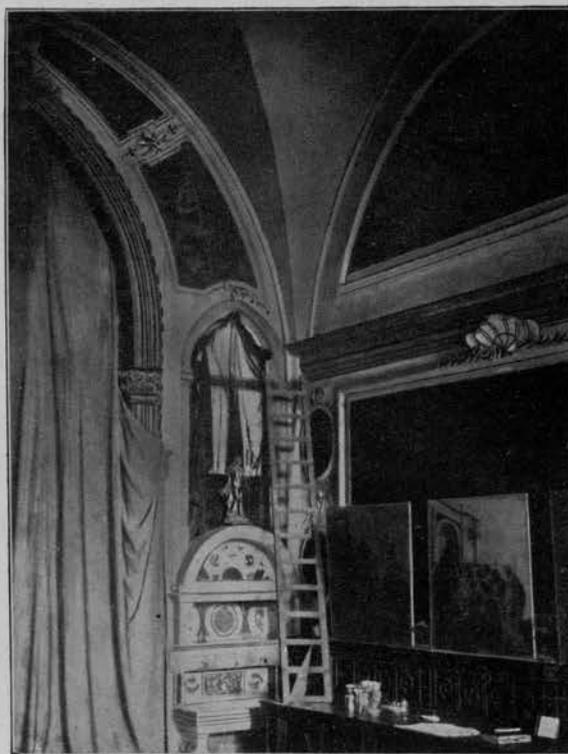
Sagrestia. - Quando stavasi ancora lavorando nelle fondazioni del campanile e mentre si doveva provvedere d'urgenza alla sicurezza della vòlta sopra l'altare del Cristo, nuovi allarmi sorsero per la stabilità della sacristia. Le vòlte della sacristia apparivano in grave sfacelo, massime quella contigua all'abside. Parimente caratteristiche fenditure mostravansi attorno all'arco trionfale. I pilastri esterni presentavano disgregamenti ed inclinazioni inquietanti.

Fig. 64 - Sacristia dei Frari prima del ristaurò.
