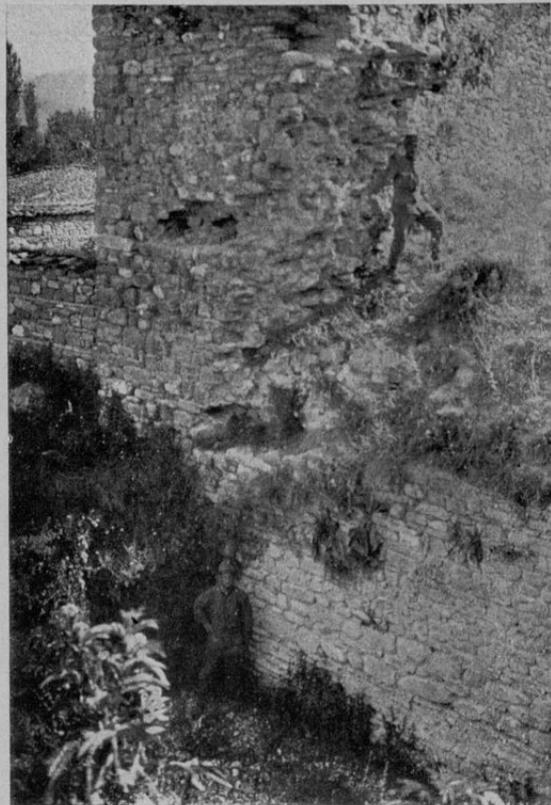
62: Rechteckiger Turm von Elbassan.

Der besprochene Turm liegt östlich der Mittelachse des Kastells und man kann daher mit Sicherheit einen zweiten, ihm entsprechenden annehmen. Die Frage, ob zwischen ihnen ein Tor bestanden hat, kann eher in verneinendem Sinne beantwortet werden. Gerade an der in Betracht kommenden Stelle ist die Mauer bis in ziemliche Tiefe sichtbar, ohne etwas zu zeigen, das auf ein Tor hinwiese. Auch spricht der Plan des Straßennetzes der modernen Stadt, die gerade hier keine gegen die Mauer zu führende Straße aufzuweisen hat, während die übrigen drei Tore sich zumindestens im Straßennetz der Stadt erkennen lassen, gegen ein Tor an dieser Stelle.
