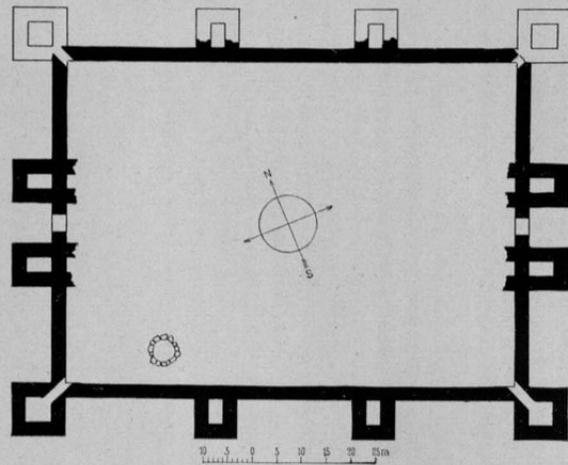
19: Plan des Kastells von Vigu.

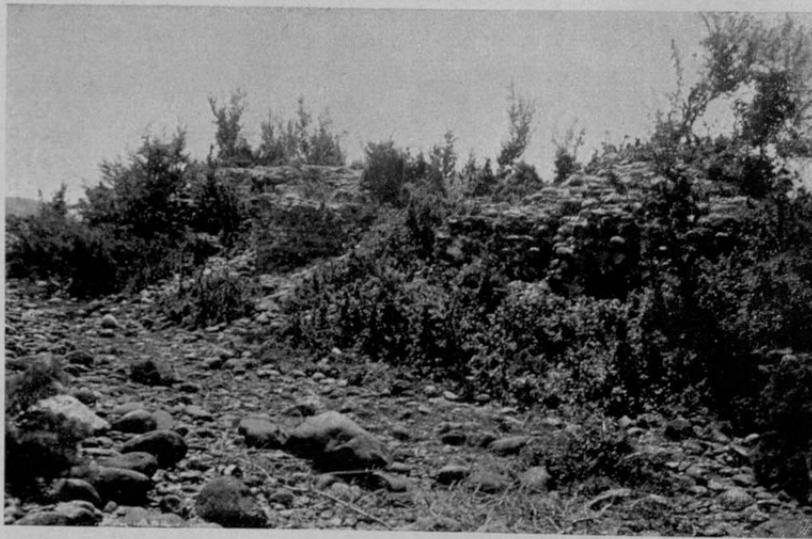
20: Nordmauer des Kastells von Vigu.

besteht aus grobem Gußmauerwerk, das nach außen durch einen Mantel von großen Flußkieseln in dickem Mörtelverband verkleidet ist. An der vom Flusse freigespülten Nordseite (Abb. 20) ragt die Mauer noch 3 bis 4<sup>m</sup> hoch auf, während die übrigen drei Seiten mehr minder von den Schuttmassen verschüttet sind. Das Kastell bildet ein Rechteck von 96 und 71<sup>m</sup> Seitenlänge. An den vier Ecken sind außen quadratische Türme angesetzt, die mittels schief durch die Mauer führender Eingänge von innen zugänglich sind. Die zwei Ecktürme der Nordseite sind bis auf wenige Steine zerstört, ebenso die hier angeordneten zwei rechteckigen Zwischentürme, die einander in Abständen von durchschnittlich 24<sup>m</sup> folgen. Ganz entsprechend ist die Anordnung an der besser erhaltenen Südseite. An den Schmalseiten sind die Zwischentürme bis auf 8'30<sup>m</sup> zusammengeschoben und dienen zum Schutz der hier angebrachten Tore. Von den Innengebäuden ist nichts mehr wahrzunehmen, nur an den Tortürmen lassen sich deutlich nach innen abgehende Mauern feststellen, die jedoch ohne Grabung nicht weiter zu verfolgen sind. Hart an der Südmauer, etwa 10<sup>m</sup> von der Südwestecke, fanden wir eine seichte Einsenkung, die von einer kreisrunden Steinsetzung von 3<sup>m</sup> Durchmesser umgeben ist. Hier kann man den Brunnen der Anlage annehmen. Über den ganzen Grundriß des Kastells und die Zeit seiner Erbauung wird weiter unten S. 54 ff. in größerem Zusammenhange zu sprechen sein.
