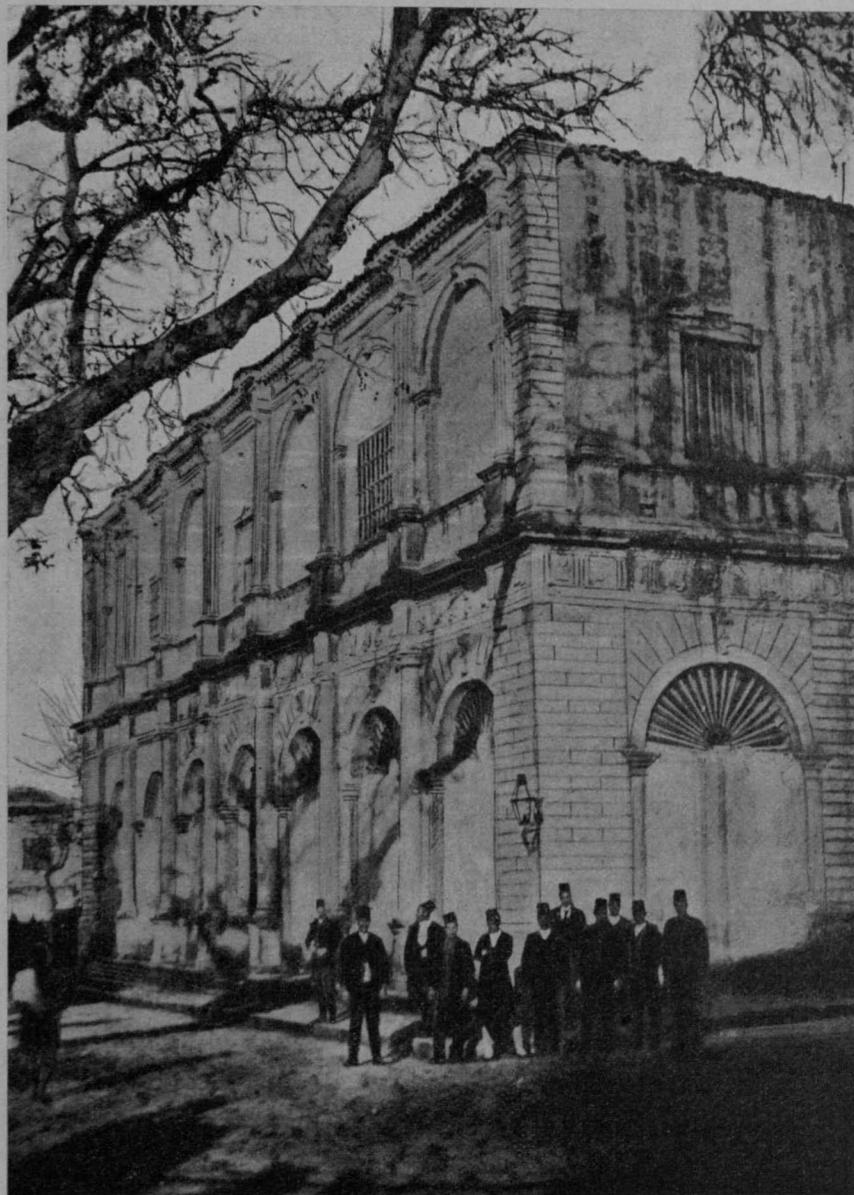
FIG. 11 — CANDIA — ANGOLO SUD-OVEST DELLA LOGGIA, PRIMA DELLA DEMOLIZIONE. (107).

La loggia di Candia, nei tre lati in vista, fu costruita completamente in pietre da taglio; e fondata su profondi piloni di sottomurazione, raccordati fra loro per mezzo di arcate sotterranee in corrispondenza cogli intercolonna superiori.
