f. CASTELLANIA DI MIOPOTAMO.

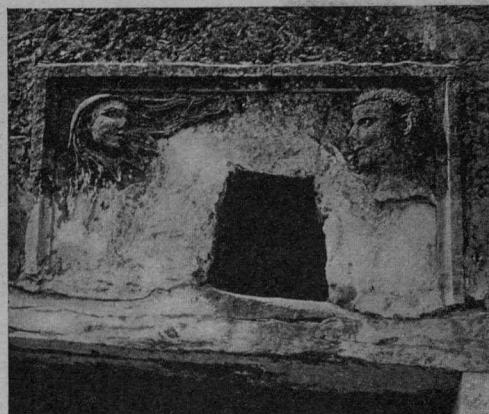
FIG. 185 — * SKULÚFIA — ORNATO DI CASA.

* **Skulúfia.** — Una vecchia casa, che internamente ha un balcone fiorato, porta invece nella facciata una lapide con due strane protome.
