#### q. CASTELLANIA DI SITIA.

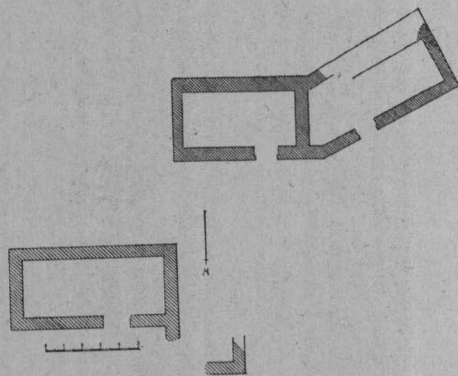
Alla località *Pirghos*, ad oriente del paese, trovansi un locale a volta — probabilmente una cisterna — destinato già a portare un piano superiore. Ad occidente vi è annesso un recinto, cui si discende dalla strada per mezzo di rampa. Più in basso altri due edifici, il meglio conservato dei quali era pure a volta ed aveva sopra di sè un altro piano: il suo muro sud è rinforzato di scarpa.

FIG. 211 — PIANTE DEI PALAZZI DI \* SFÁKA.

\* **Sfáka.** — Alcuni avvolti presso alla chiesa di S. Andrea farebbero parte di un edificio veneziano.
