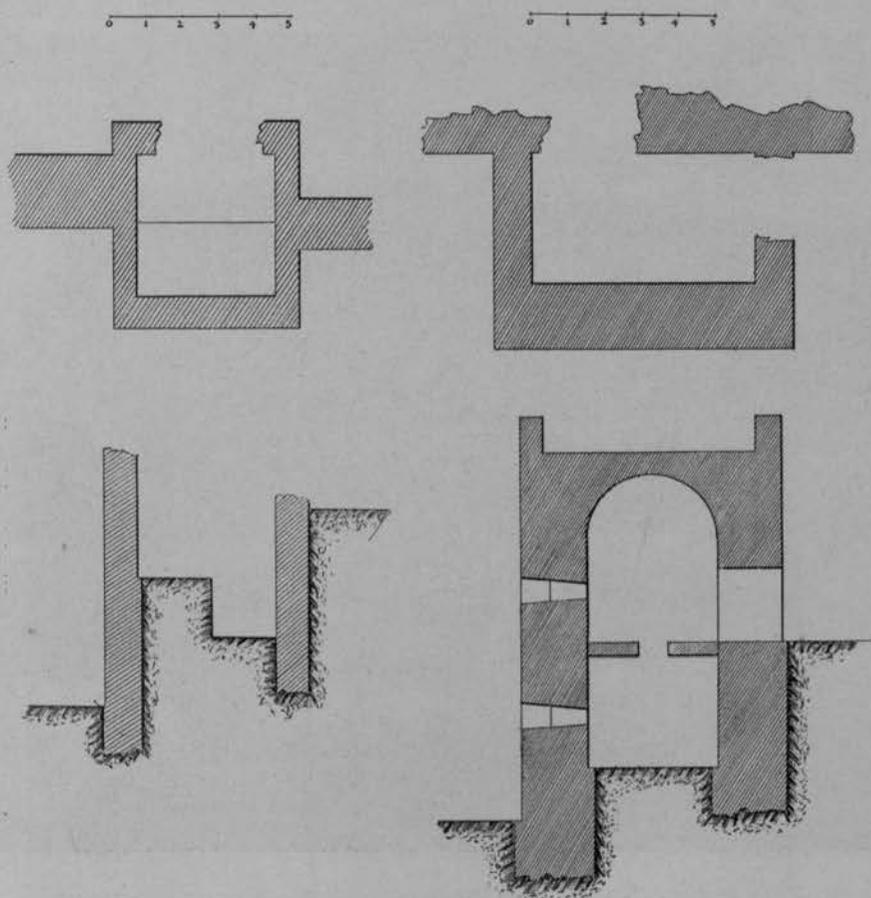
FIG. 158 — PIANTE E SPACCATO (IN PARTE RICOSTRUITO) DELLA PRIMA E DELLA SECONDA TORRE DEL BONRIPARO.

superiore, già costituita da travature: in parte però tale piano era terrapienato sin dall'origine. Quello superiore invece si alza allo stesso livello del suolo interno del castello, e probabilmente vi si accedeva dal lato sud per mezzo di porta: questa parte è ora però rovinata; la copertura era a volta a botte — della quale rimane qualche traccia —: e sopra vi era ancora una terrazza. Ab-

biamo insomma un primo basamento terrapienato; un piano terreno, o sotterraneo che dir si voglia, al quale si calava dal piano superiore; un piano superiore a livello dell'interno del castello; e finalmente una terrazza con parapetto all'ingiro. Sotto alla torre è qualche muro di cinta e di sostegno più esterno. Nel lato nord si aprono quattro feritoie, due nel piano terreno e due in quello superiore.
