\* **Roka.** — Attualmente, a dir il vero, con tale nome si chiama soltanto il piccolo villaggio della castellanìa di Chissamo, rannicchiato sotto la minacciente

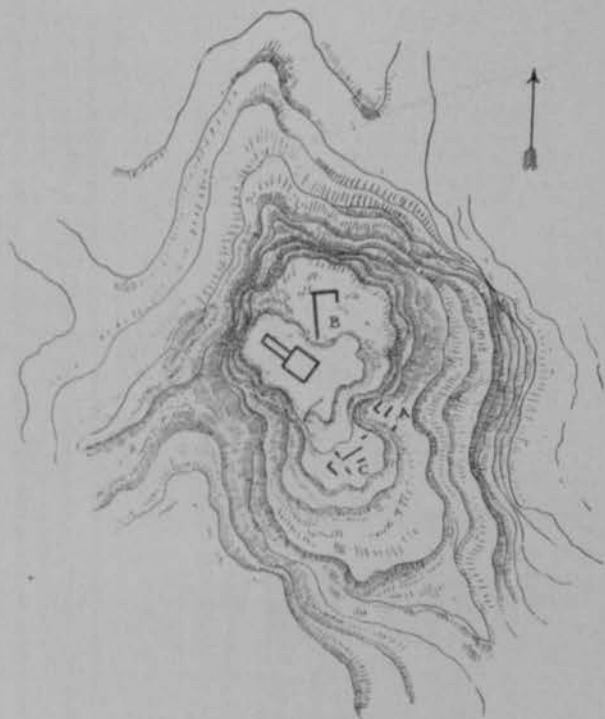
FIG. 48 — SCHIZZO DELLA \* ROKA.

Soltanto attraverso lo scendimento di un crepaccio un'erta stradicciuola si avventura fin lassù: ma ad un certo punto è sbarrata essa pure dai resti di due muri di difesa (A): è notevole che nella loro costruzione siansi impiegati molti mattoni. Sulla vetta B sono tre cisterne, lunghe oltre 6 metri ciascuna, lavorate in parte nella roccia <sup>(3)</sup>. Nella sporgenza meridionale C sono miseri avanzi di qualche costruzione ora non più riconoscibile <sup>(4)</sup>.
