FIG. 60 — VESCOVADO SUPERIORE DI SITIA — LA CATTEDRALE. (977).

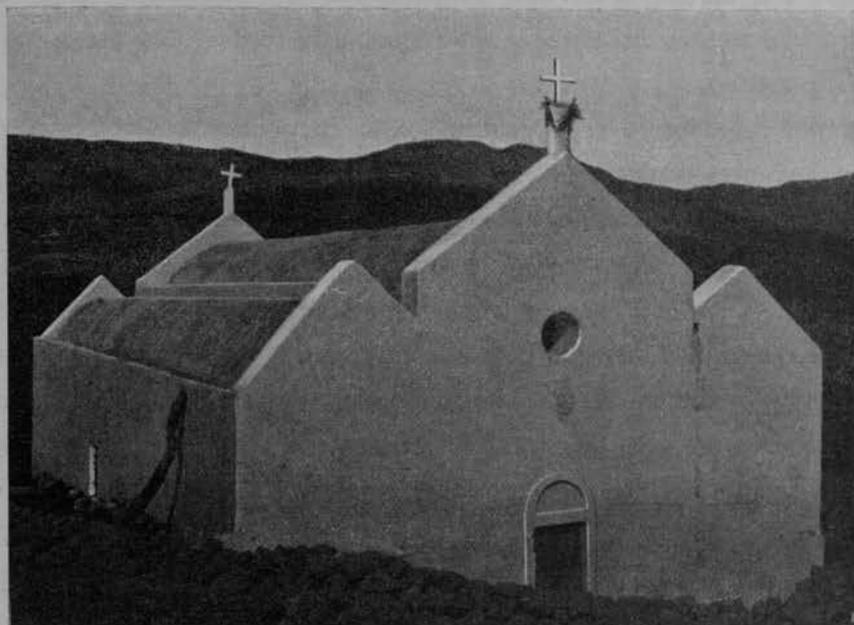
Con tutta probabilità il restauro nella forma che essa presenta al dì d'oggi è opera del vescovo Gaspare Viviani, il cui stemma figura sopra la porta della facciata. Dessa è ora una semplice chiesa a tre navate, coperte di volte a botte, comunicanti fra loro per mezzo di arcate aperte nelle pareti divisorie. La volta principale è sorretta da quattro archi.

Recenti restauri modificarono le porte e le finestre; ed imbiancarono tutta quanta la chiesa.
