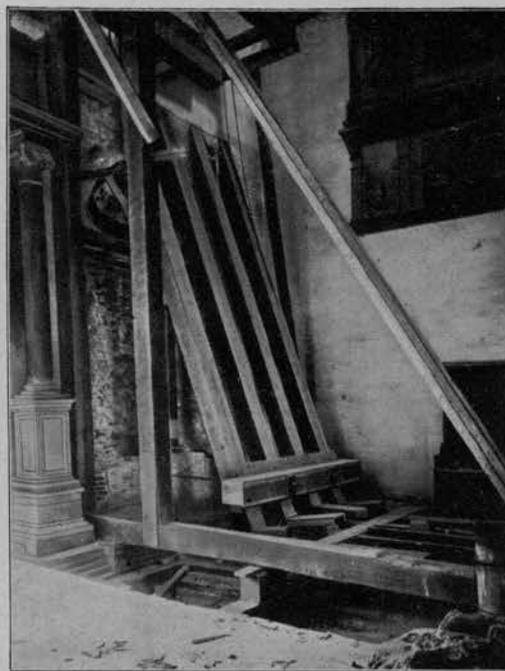
Fig. 31 - Armatura per il lievo dell'altare e ristauo del muro al lato destro della porta sotto la gran vetrata del Vivarini.

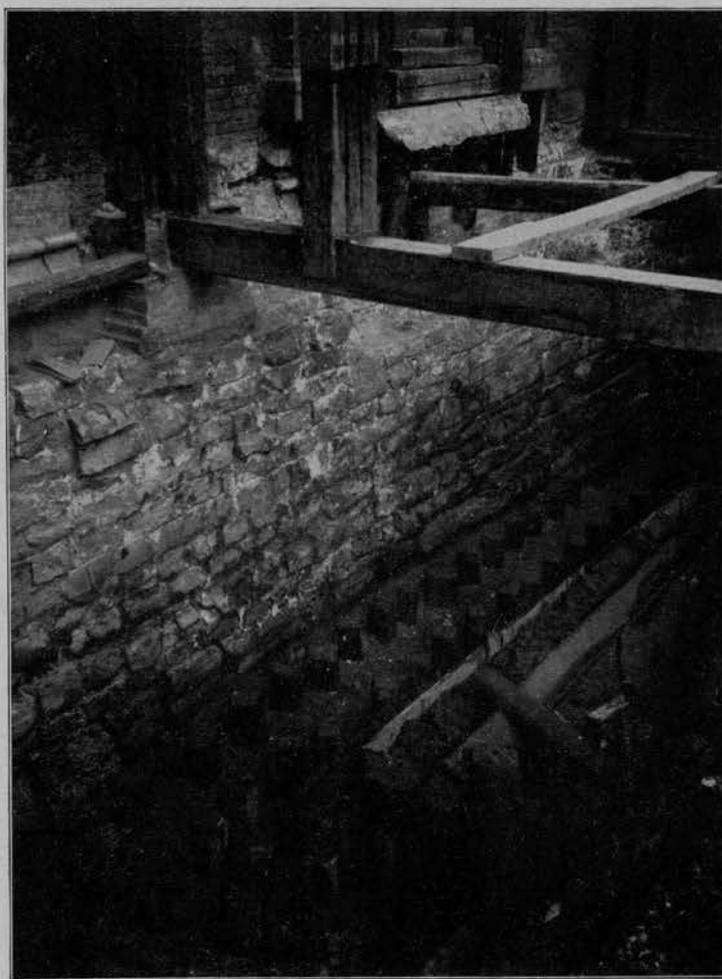
Fig. 32 - Rinforzo della fondazione sotto il muro del finestrone Vivarini.
