#### CHIESA SUCCURSALE DI S. LIO.

#### CHIESA S. LORENZO.

#### CHIESA PARROCCHIALE S. MARIA FORMOSA.

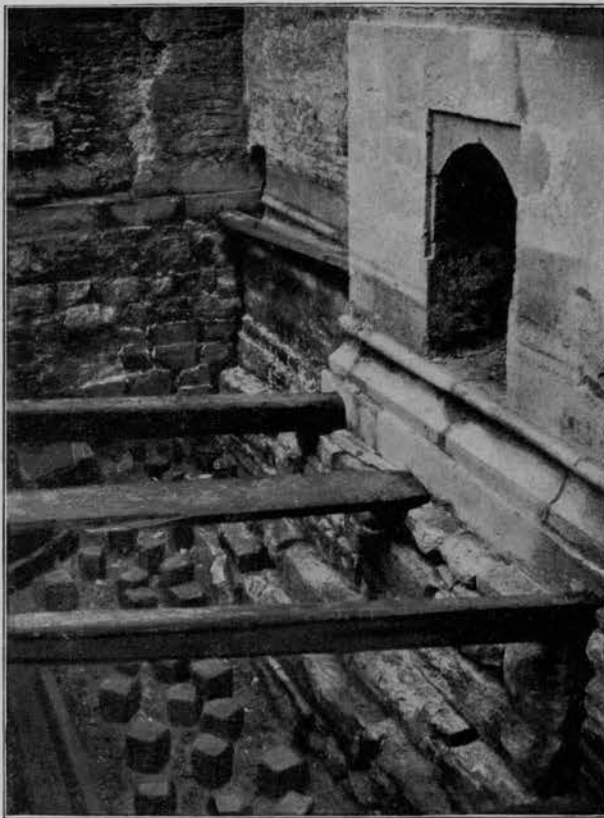
Fig. 47 - Costipazione del terreno mediante pali e paratie alla sotto-murazione della Cappella del Rosario verso il cortile del pozzo.

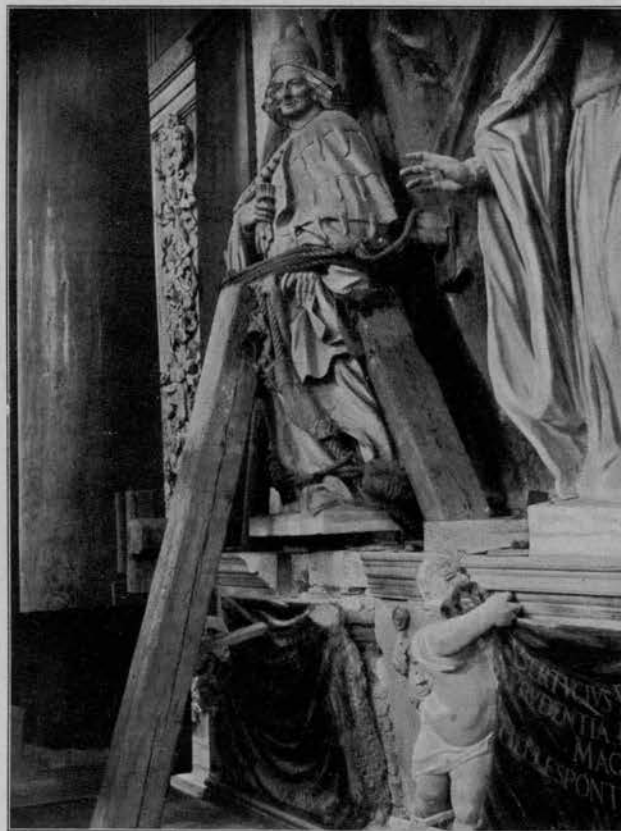
Fig. 48 - Monumento Valier. Particolare del restauro.
