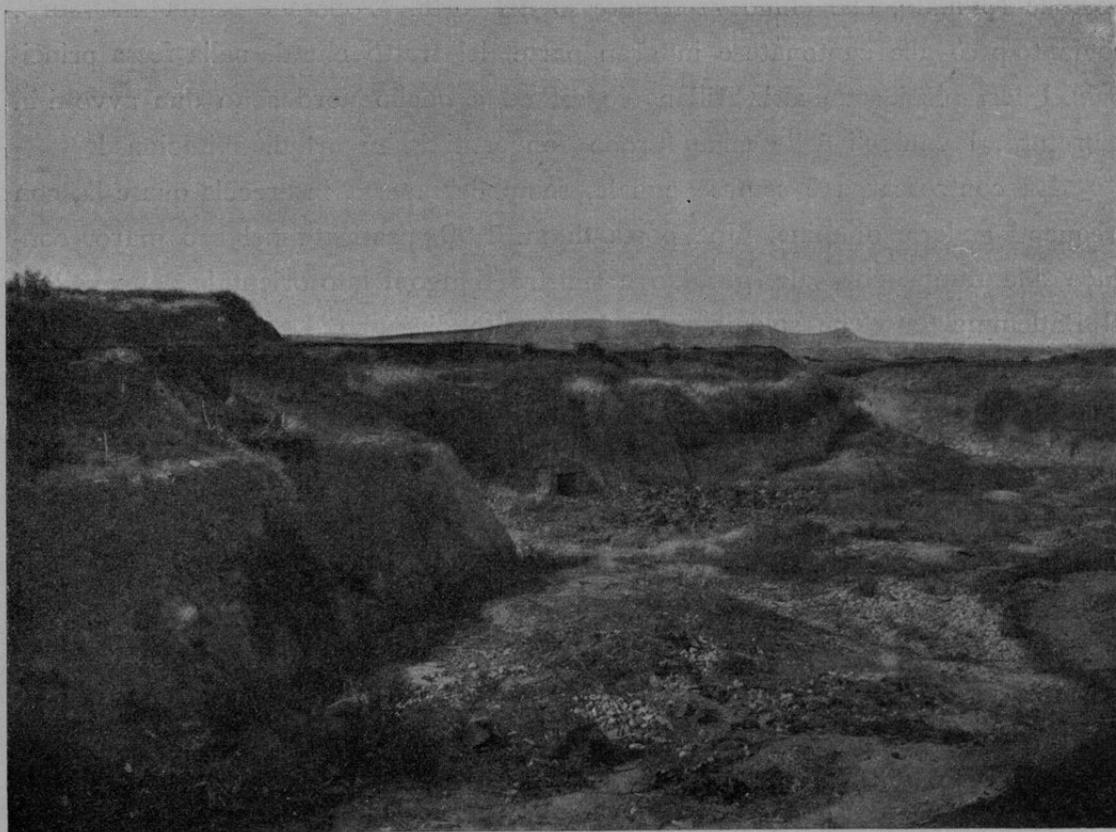
FIG. 240 — CANDIA: L'OPERA DELLA PALMA VISTA DA DIETRO. (76).
