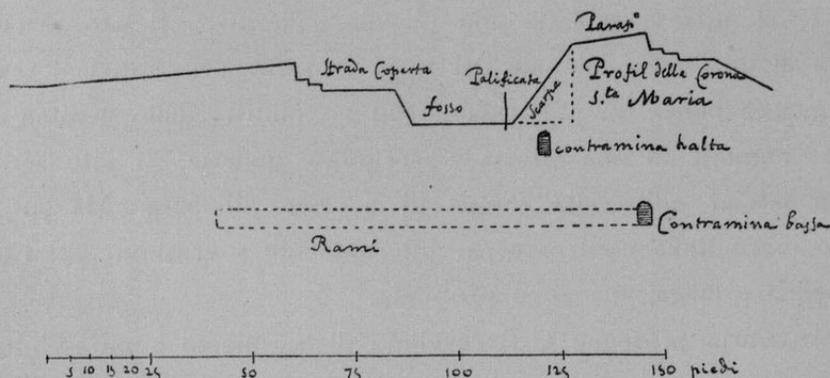
FIG. 241 — SPACCATO DELL'OPERA A CORONA DI S. MARIA A CANDIA — 1666 — (XLIV. m.).

passa la strada che va alla campagna; più oltre sta invece un sottopassaggio ad avvolto largo m. 0,80 e lungo 11,50. Varie mine sono in più luoghi. Lo spessore del muro della controscarpa varia fra cm. 50 ed 80.

All'opera a corona di S. Maria si sale per la rampa lungo il suo lato orientale, fra il muro della controscarpa, il quale si sdoppia: lungo la rampa vedi un portone rovinato, che chiudeva l'ingresso del forte. L'opera è cinta di muro, rovinato però alle cantonate e in gran parte del tratto che dà nella fossa principale. I terrapieni sono alti. All'angolo est ed a quello nord sono due avvolti in muratura. I cunicoli delle mine furono convertiti in tugurî di abitazione!

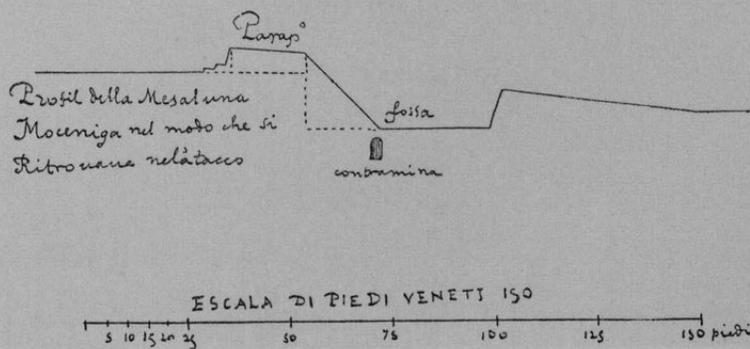
FIG. 242 — SPACCATO DELLA MEZZALUNA MOCENIGA A CANDIA — 1666 — (XLIV).
